“1. Informe, referente a los resultados arrojados de los estudios técnicos de la calidad del agua del Río Pilcomayo, respecto al grado de contaminación posterior y anterior a la ruptura del dique de colas emplazado en la Comunidad de Agua Dulce del Municipio de Yocalla del Departamento de Potosí, realizadas por parte de la Gobernación del Departamento de Tarija, asimismo detalle de que puntos o sectores se recolectaron las aguas para realizar los estudios respectivos. Remita la documentación de respaldo. --- 2. Informe que medidas preventivas asumió el Departamento de Tarija respecto al súbito incremento de contaminación sucedido en el río Pilcomayo, por la ruptura del dique de colas mencionado, sea detallando si se aplicaron prohibiciones como ser el no consumo de agua, no consumo de peces, entre otros o si estas permisividades persisten. --- 3. Informe con documentación de respaldo, cuáles son las acciones que están desarrollando para contener los efectos contaminantes de la ruptura del dique de colas en la Zona Agua Dulce y proteger los derechos fundamentales de las comunidades que se encuentran alrededor del río Pilcomayo. Señale también a cargo de que dependencia se encuentra.

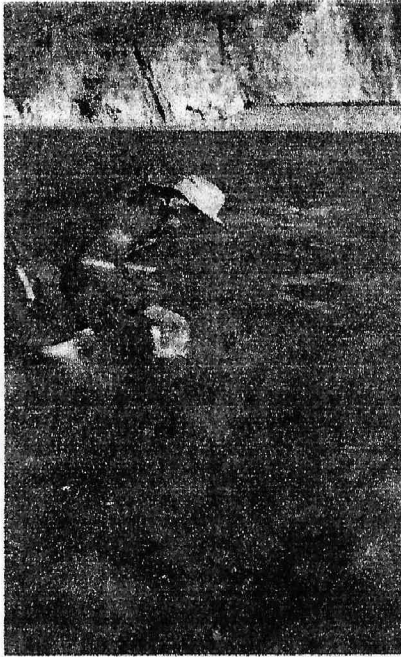
- *Actividad: Toma muestra de agua.*
- *Río Pilcomayo - Límite con Chuquisaca.*
- *Comunidad Tabasay.*
- *Fecha 28 de julio de 2022*

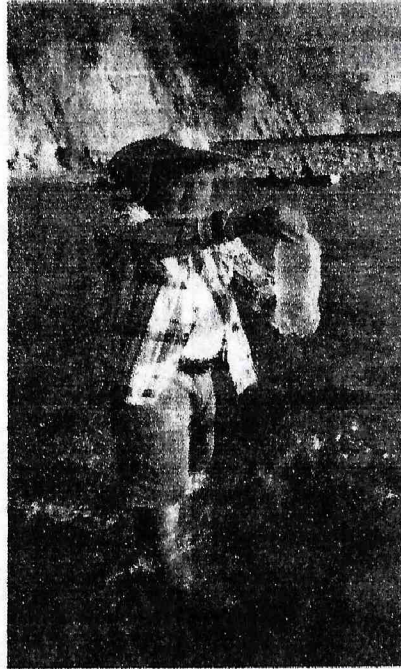
- *Actividad: Toma de muestra de agua.*
- *Río Pilcomayo - Límite con Chuquisaca.*
- *Comunidad Tabasay*
- *Fecha 02 de agosto de 2022*

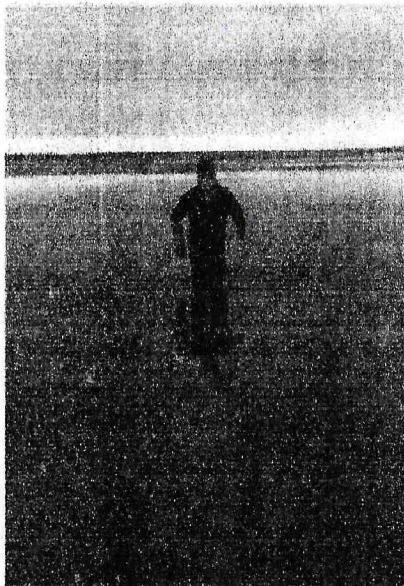
- *Actividad: Toma de muestra de agua.*
- *Río Pilcomayo - Villa Montes*
- *Fecha 19 de agosto de 2022*

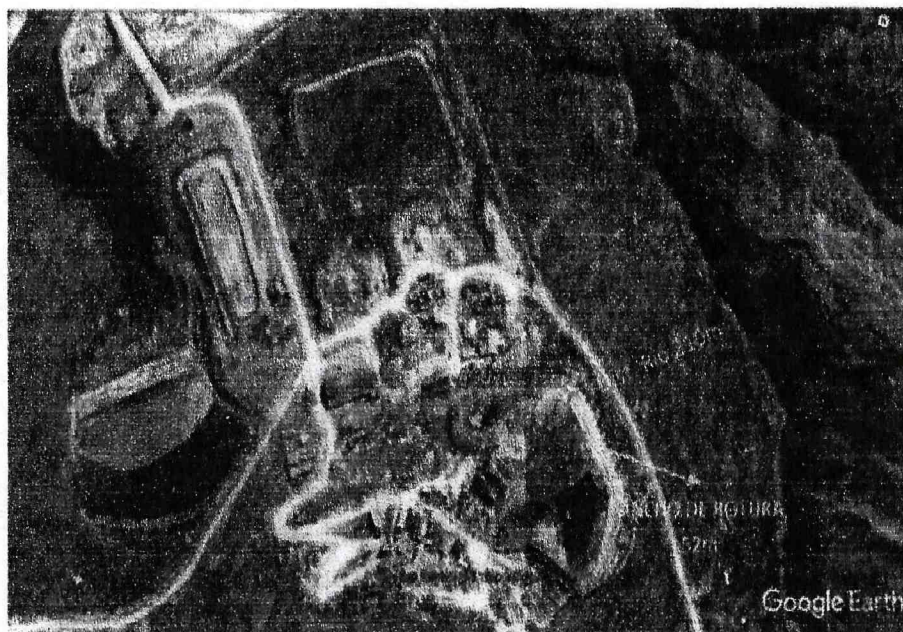
- 10/08/22: La Gobernación de Tarija, participo de la Audiencia de Inspección junto a la Fiscalía de Potosí, personal técnico del GADP y GMP, para realizar la verificación de la contaminación de aguas abajo hasta 32 km. Aprox. de ocurrido el incidente, tomando muestras de agua a objeto de determinar el pH In situ.

En el recorrido in situ, se observó que los lodos deslizados a la quebrada la Rivera, por escorrentía llegan hasta el río Tarapaya, generando un daño ambiental de gran magnitud en toda el área de influencia directa.

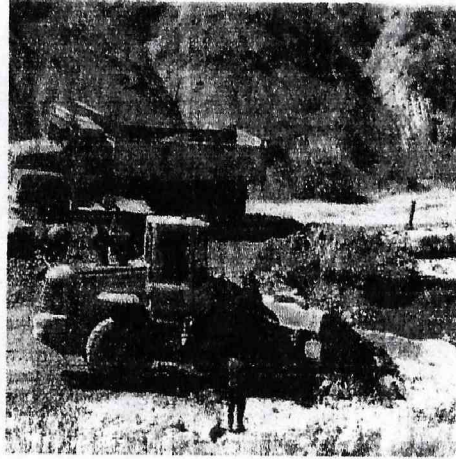
Personal del GADT participa en la Audiencia de Inspección ocular junto a la Fiscalía de Potosí, realizado en Potosí, sitios que afecto el derrame del dique de colas.
