La Paz, 23 de noviembre de 2022
MHE-DGAJ-UAJ/2022-1085

Ref. Respuesta a Petición de Informe Escrito (P.I.E.) N° 1046/2021-2022

RESPUESTA PETICIÓN DE INFORME ESCRITO N° 1046/2021-2022

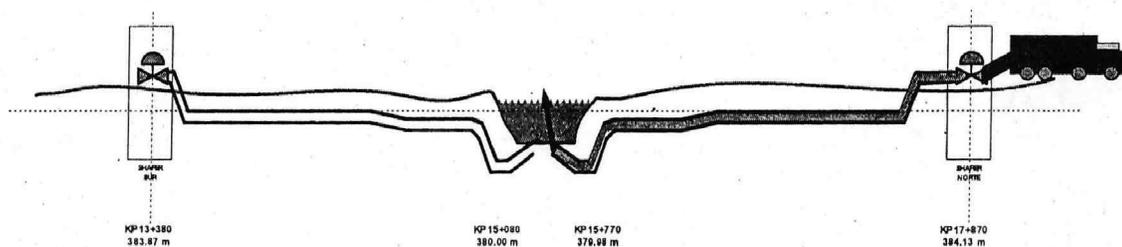
Diagrama de la prueba en la línea de 4" (E4G)

YPFB informa que, en las pruebas realizadas por SBC en las líneas de 4" (E4G) y 8" (E8) tenían como objetivo determinar los parámetros de bombeo para diseñar la lechada de cemento más adecuada para el abandono de las mismas, además de determinar con precisión los volúmenes de estas líneas para bombear estrictamente el volumen de lechada de cemento necesario durante las operaciones de abandono. La prueba consistía en conectar un equipo de bombeo de alta precisión a las líneas de 4" (E4G) en

su extremo shafer norte y 8" (E8) en ambos extremos (shafer norte y shafer sur, debido a la fisura existente en esta línea) y realizar un bombeo de agua a varios caudales para conocer los parámetros de bombeo y volúmenes objetivo de la prueba. Asimismo, para evitar la incertidumbre respecto del estado volumétrico e hidráulico de las líneas y dotar de la precisión adecuada a la prueba, se utilizó un volumen inicial limitado de colorante (lignina) para que el mismo sea detectado visualmente con facilidad, marcando de esta forma los parámetros volumétricos con precisión, haciendo notar que la prueba del segmento sur de la línea de 8" (E8) entre shafer sur y fisura, no fue realizado.
